ESTADO DO RIO GRANDE DO SUL
PREFEITURA MUNICIPAL DE CARAZINHO
CAPITAL DA HOSPITALIDADE E DA LOGÍSTICA

Memo. 077/2020

RELATÓRIO DE EXECUÇÃO DE SERVIÇO

Este relatório trata-se da exemplificação dos serviços realizados e seus efeitos no Sistema de Videomonitoramento, em visita técnica concluída no dia 24/05/2020 na cidade de Carazinho/RS.

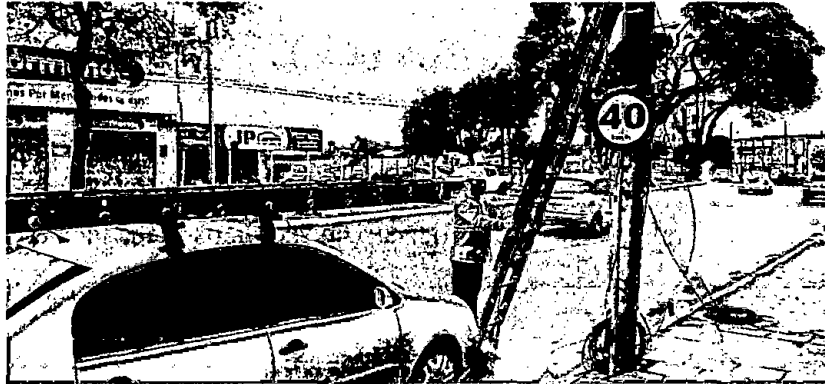
Na data do levantamento foi detectado novamente que o principal fator para o não funcionamento de todas as câmeras do sistema SÃO OS ROMPIMENTOS DE FIBRA, os quais devem ser reparados para, a partir desse reparo, diagnosticar outros possíveis sinistros no sistema.

Figura 1- Rompimento próximo a câmara de vereadores.

Foi realizado o reparo da fibra, com rompimento próximo a câmara de vereadores, rodoviária e Gare.

Para o reparo foi feita emenda com fusões. As Figuras 1 a 3 demonstram os locais dos rompimentos. No ponto de reparo próximo ao Gare não foi feito registro fotográfico.

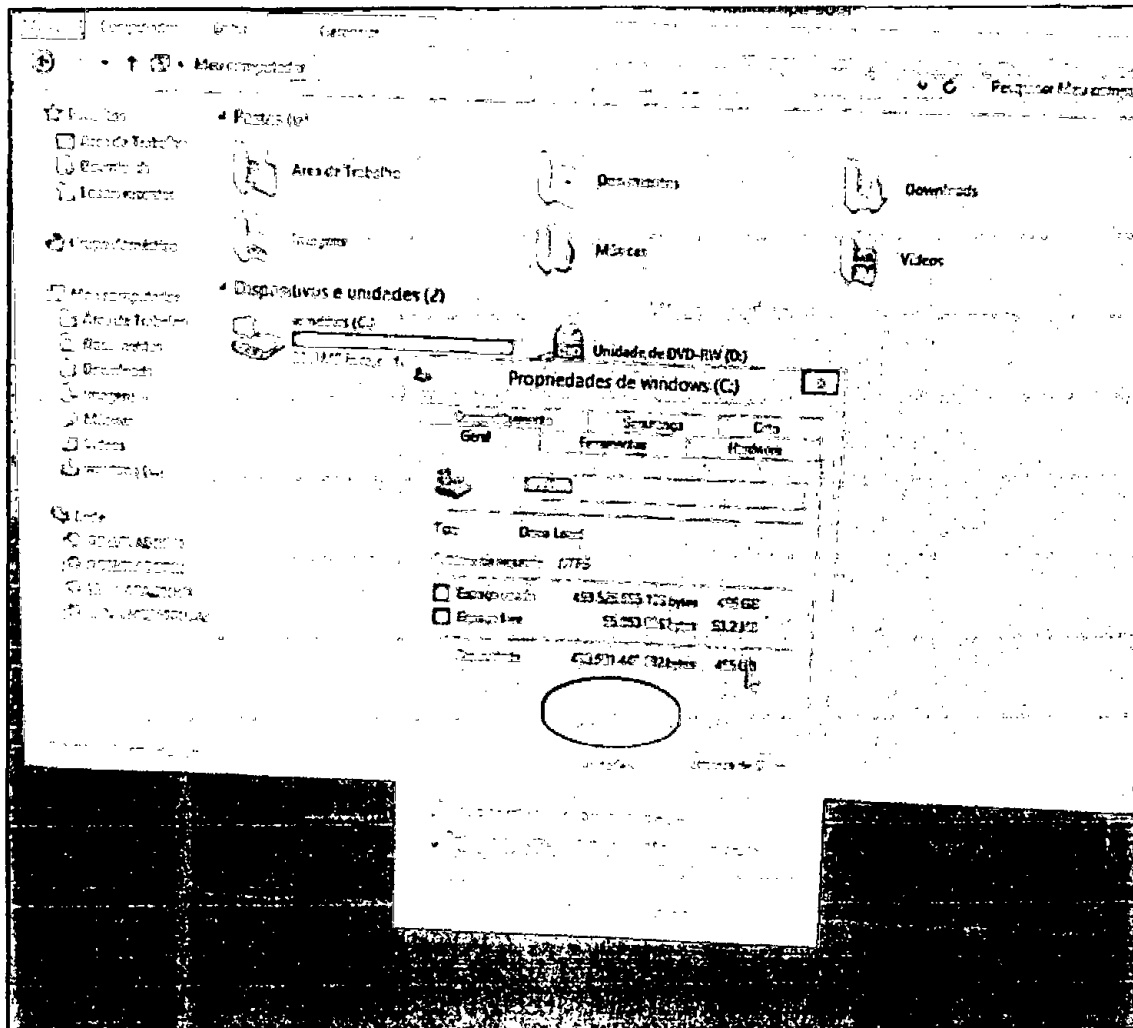
Não foi possível acessar o servidor por falta da senha de acesso do mesmo. Foi conseguido acesso, por senha, ao computador do “observador 02”, constatado falta de espaço livre no disco local, conforme figura 5.

Figura 5 - Sobrecarga do disco. A cor azul mostra o espaço usado.

O sistema dá indícios de sobrecarga e/ou corrompimento, como travamentos e lentidão. Há a demanda de uma recuperação, formatação do servidor para recuperação, para assim melhorar seu desempenho e correção de erros.

Formatação Servidor , reinstalação e configuração: 10 dias
